Bewertungsgutachten

K KW1903

Fahrzeugart	Wohnmobil > 2,8 t
Hersteller	FORD
Marke	T.E.C.
Typ / Verkaufsbezeichnung	H70/156 / Transit 350 L TDCi DPF
HSN / TSN	8566 / 000
Fahrzeug-Ident.-Nr.	WF07XXTTF78Y42145
Leergewicht	2888 kg
zul. Gesamtmasse	3500 kg
Maße über alles L / B / H	6927 / 2300 / 3020 (mm)
Achsen / anetr.Achsen	2 / 1

Hersteller	T.E.C.
Typ / Verkaufsbezeichnung	FREETEC 694 G
Baujahr	23.09.2009

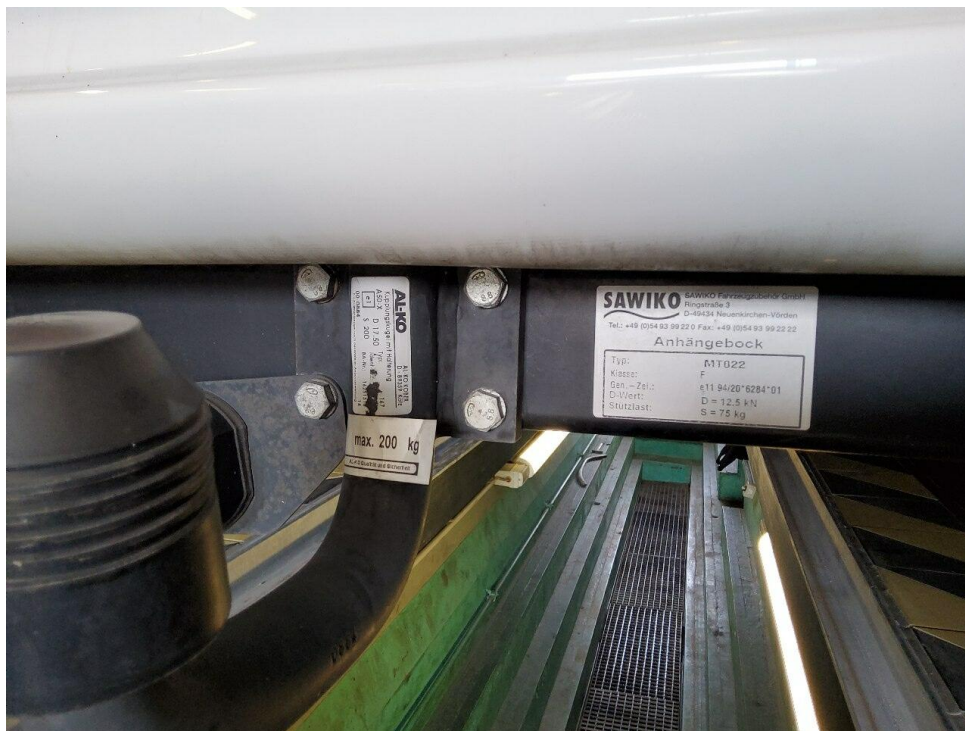
Bild 10 : Anhängerkupplung nachgerüstet

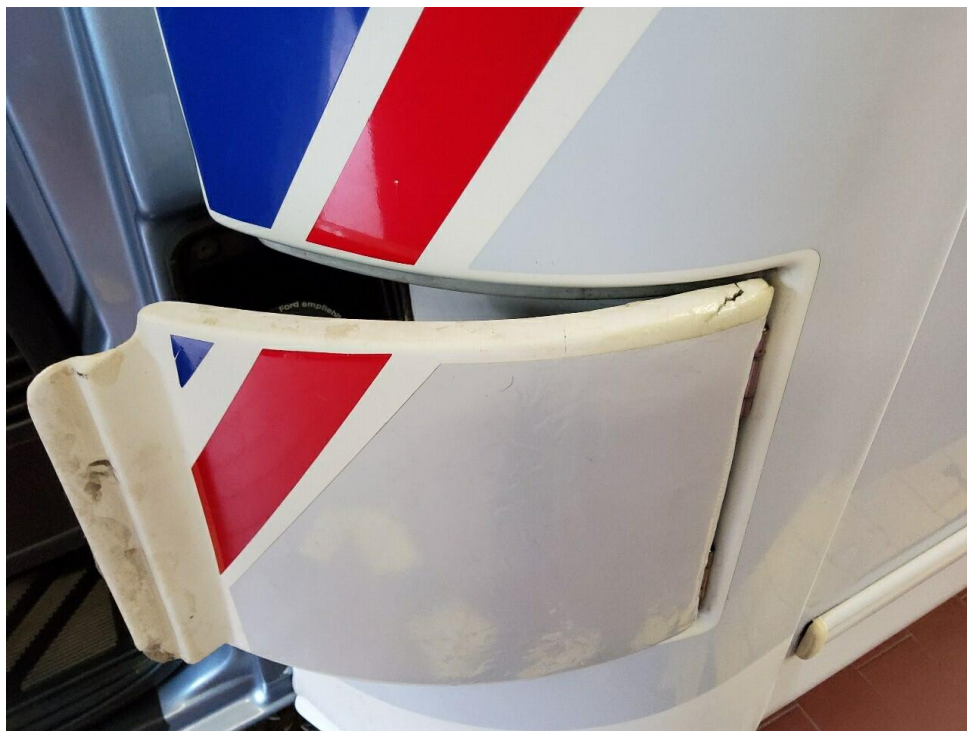
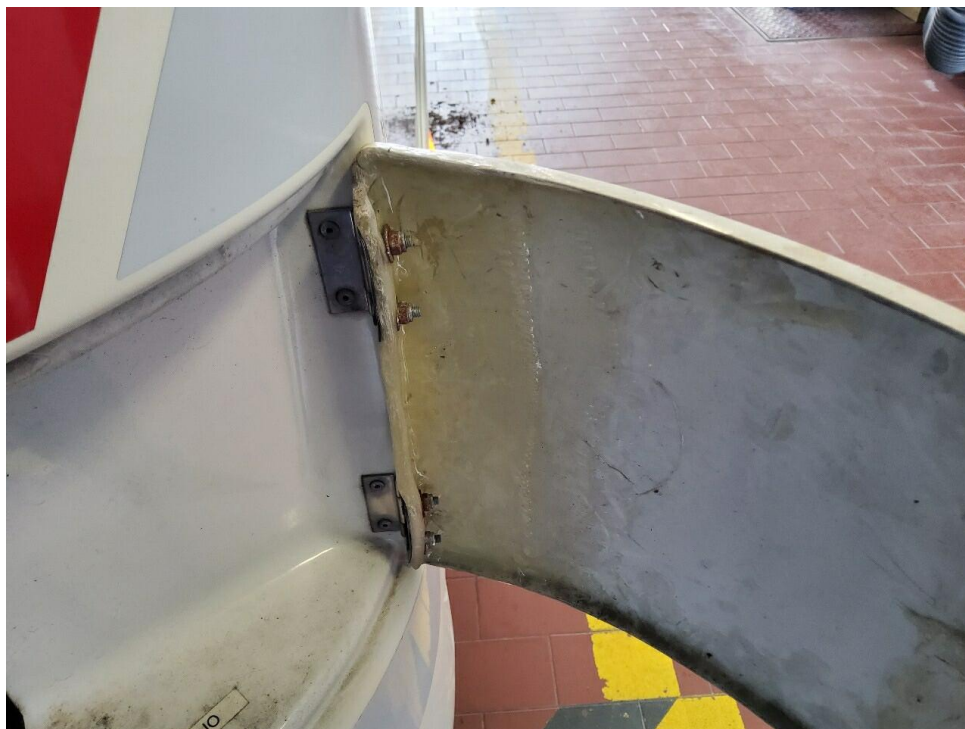
- Tankdeckel, unsachgemäße Reparatur, erneuern (Bild 12, 13)
- Aufbauseite links, mehrfach eingedellt, smart repair (Bild 14, 15, 16)
- Aufbauseite links, Seitenfenster gebrochen, erneuern (Bild 17)
- Stoßfänger hinten zerkratzt, erneuern (Bild 18, 19)
- Aufbauseite rechts mehrfach eingedellt, smart repair (Bild 20, 21, 22, 23)
- Fordemblem am Kühlergrill rissig, erneuern (Bild 24)
- Schließverriegelung unter der Küche ohne Funktion, prüfen und Befund festlegen, Schadenerweiterung möglich

Bild 12 : Tankdeckel, unsachgemäÙe Reparatur

Bild 13 : Tankdeckel, unsachgemäÙe Reparatur

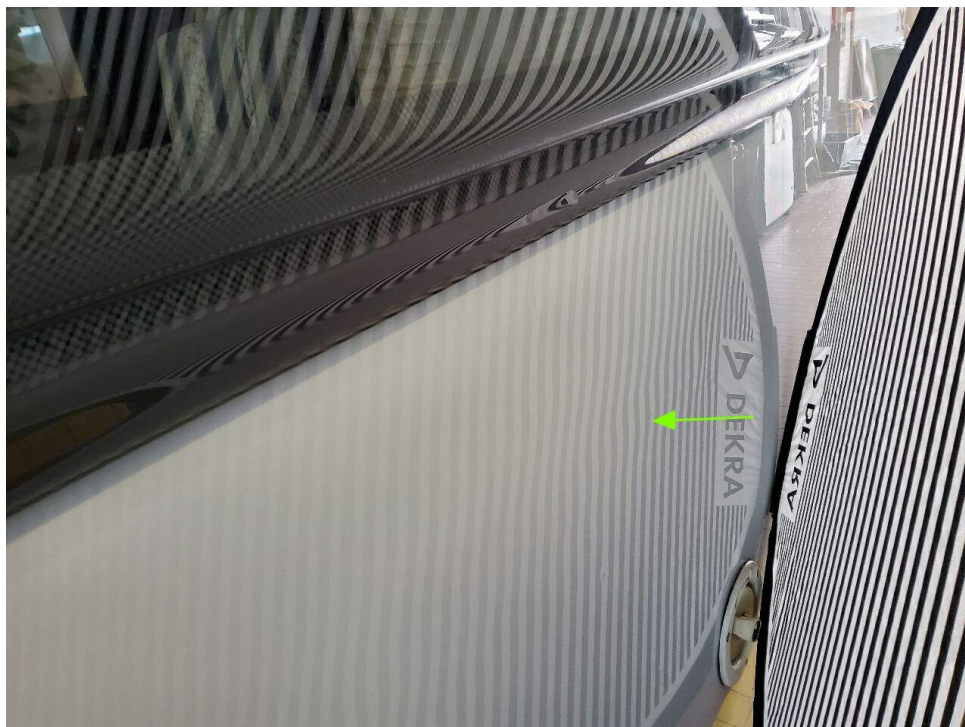
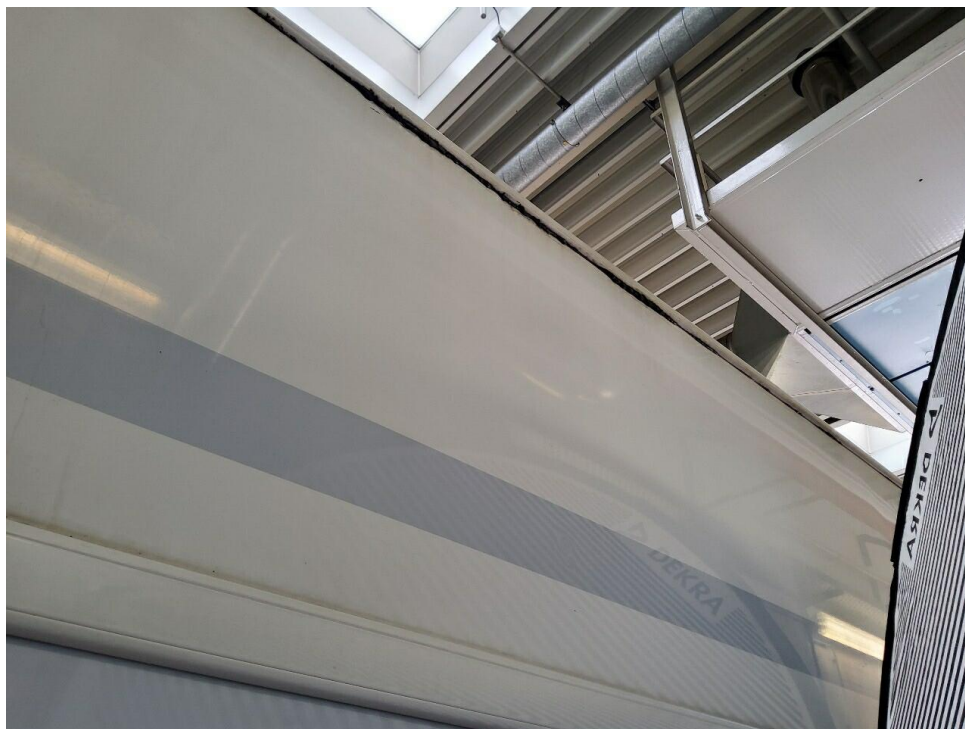
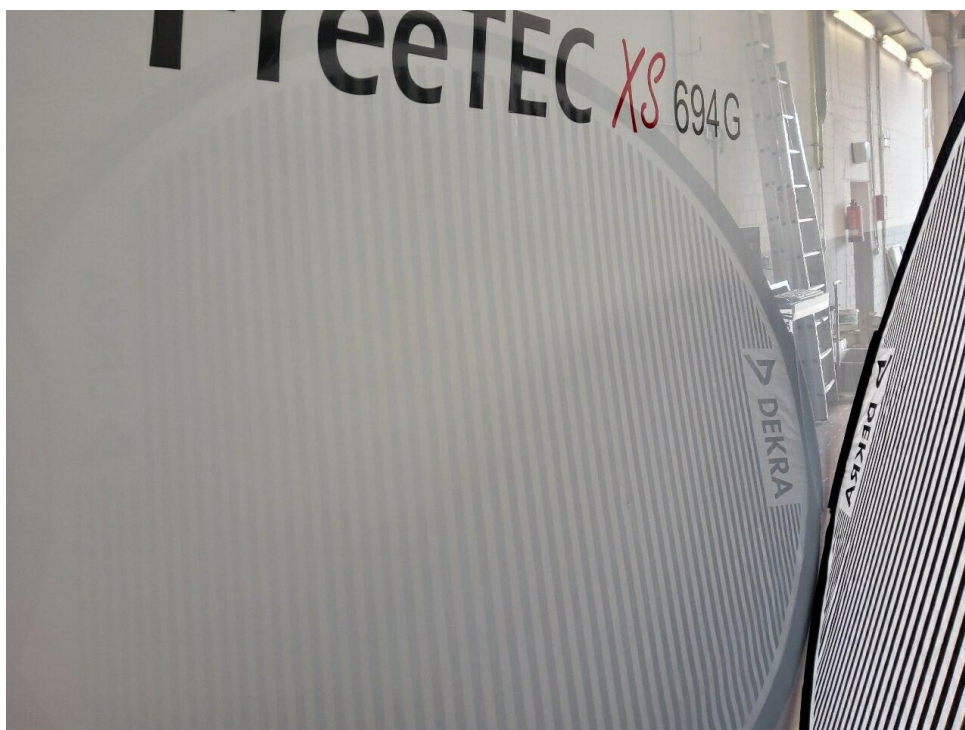
Bild 14 : Aufbauseite links, mehrfach eingedellt

Bild 15 : Aufbauseite links, mehrfach eingedellt

Bild 16 : Aufbauseite links, mehrfach eingedellt

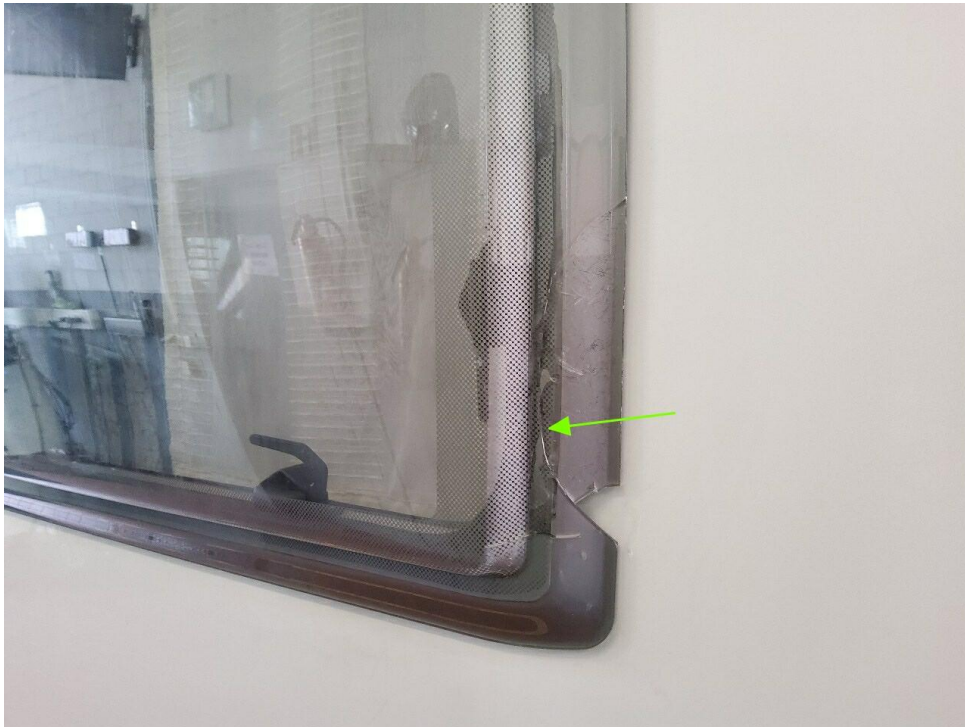
Bild 17 : Aufbauseite links, Seitenfenster gebrochen

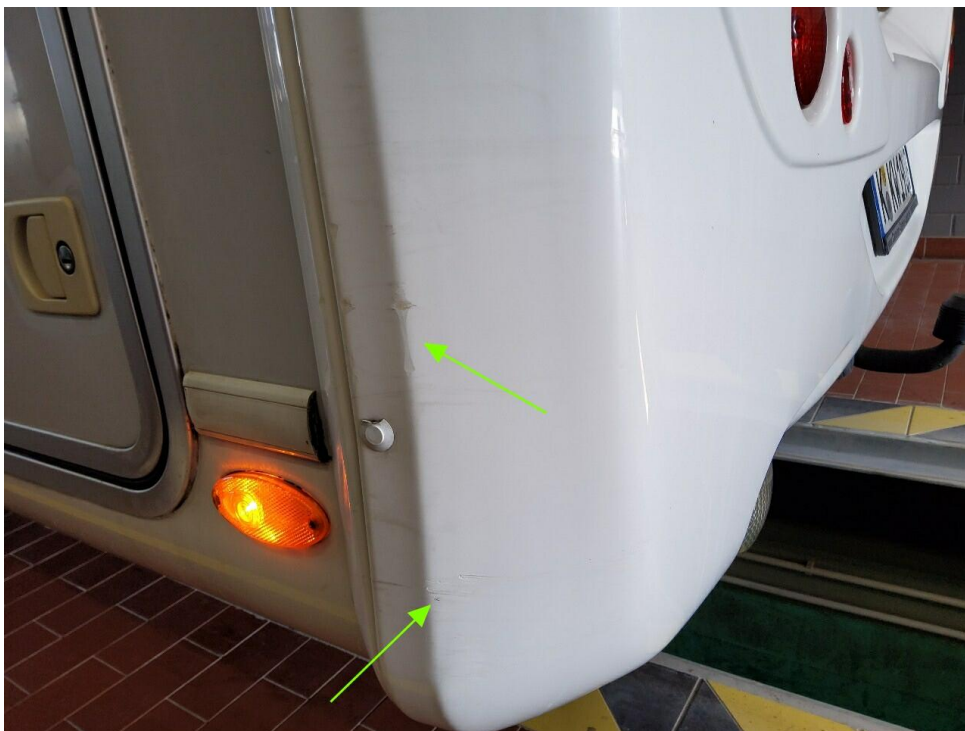
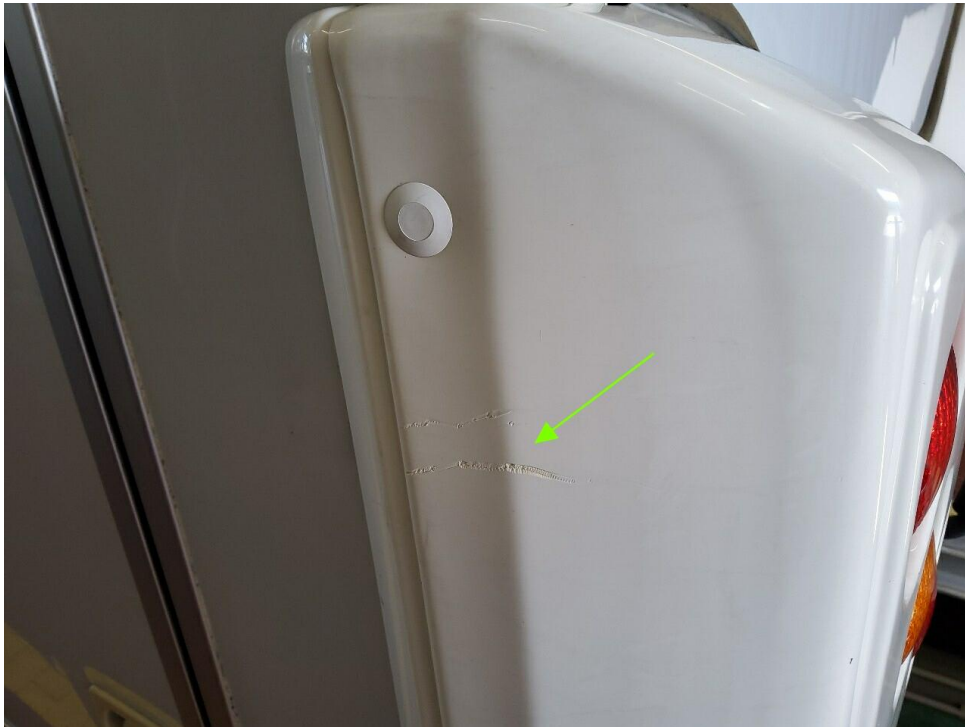
Bild 18 : Stoßfänger hinten zerkratzt

Bild 19 : Stoßfänger hinten zerkratzt

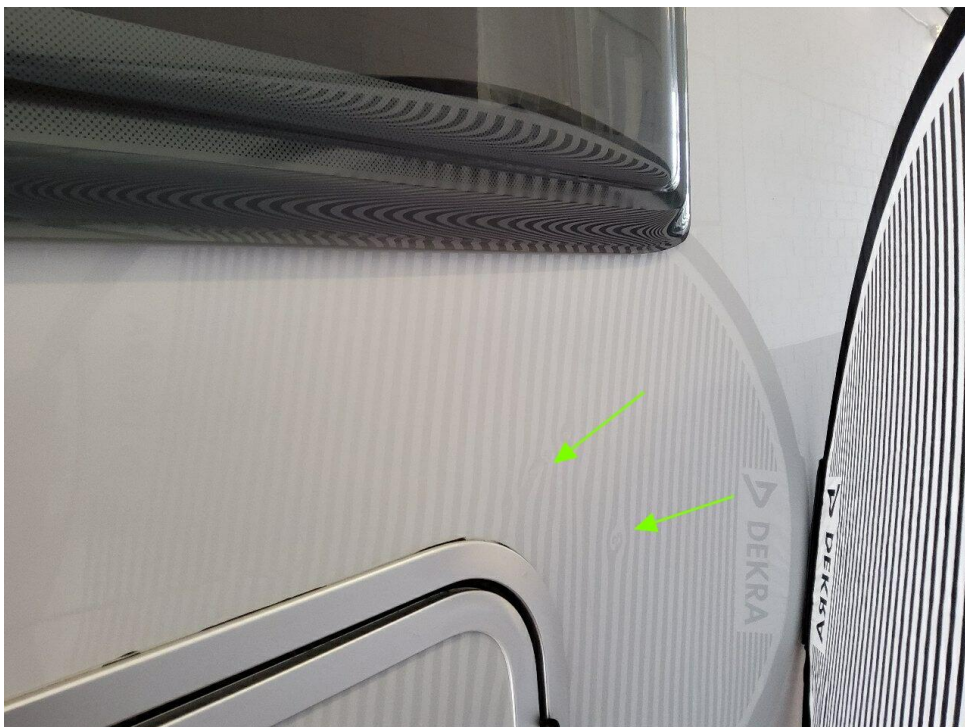
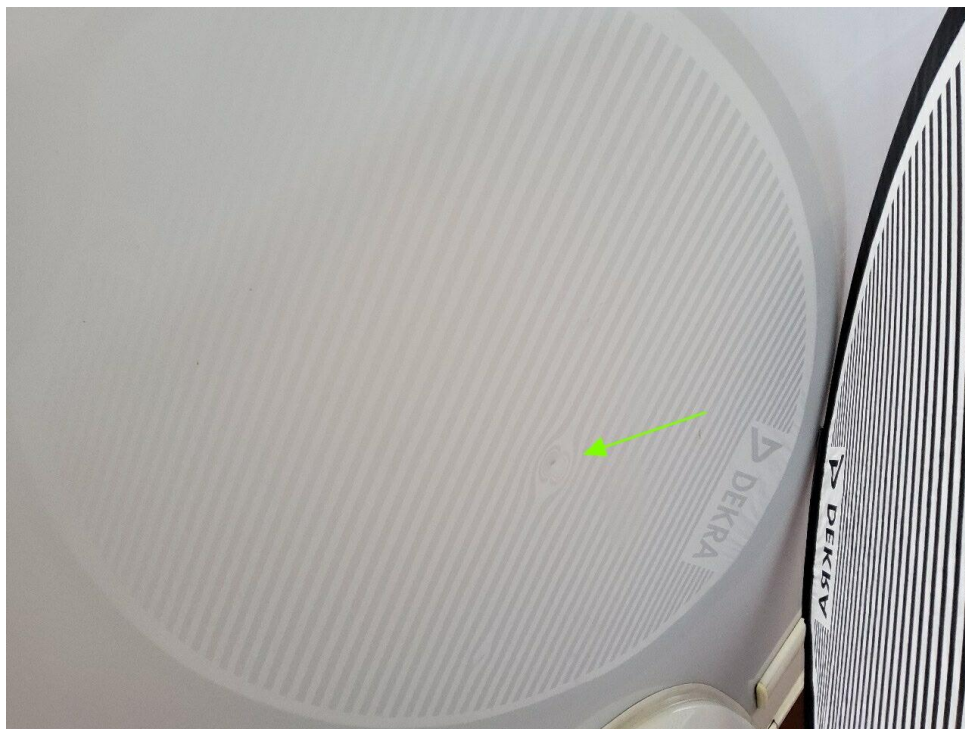
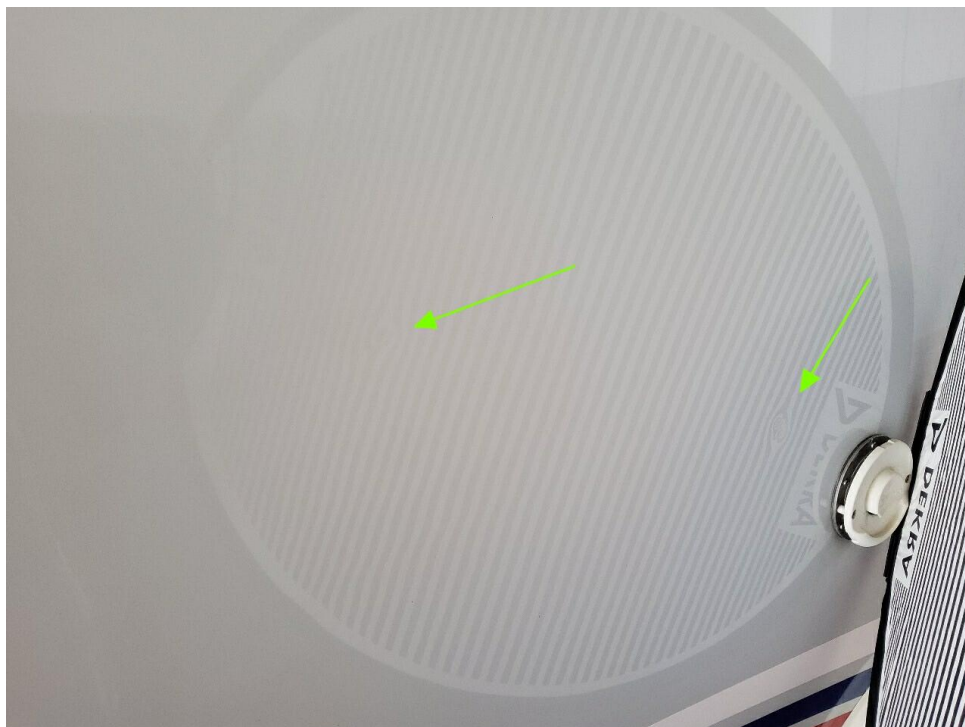
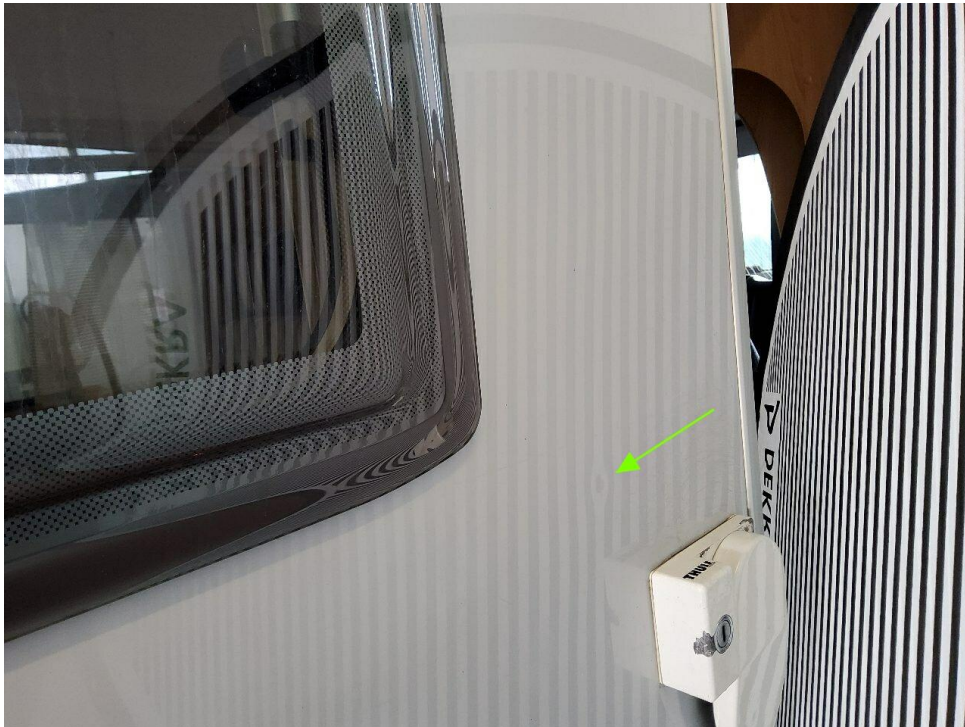
Bild 20 : Aufbauseite rechts mehrfach eingedellt

Bild 21 : Aufbauseite rechts mehrfach eingedellt

Bild 22 : Aufbauseite rechts mehrfach eingedellt

Bild 23 : Aufbauseite rechts mehrfach eingedellt

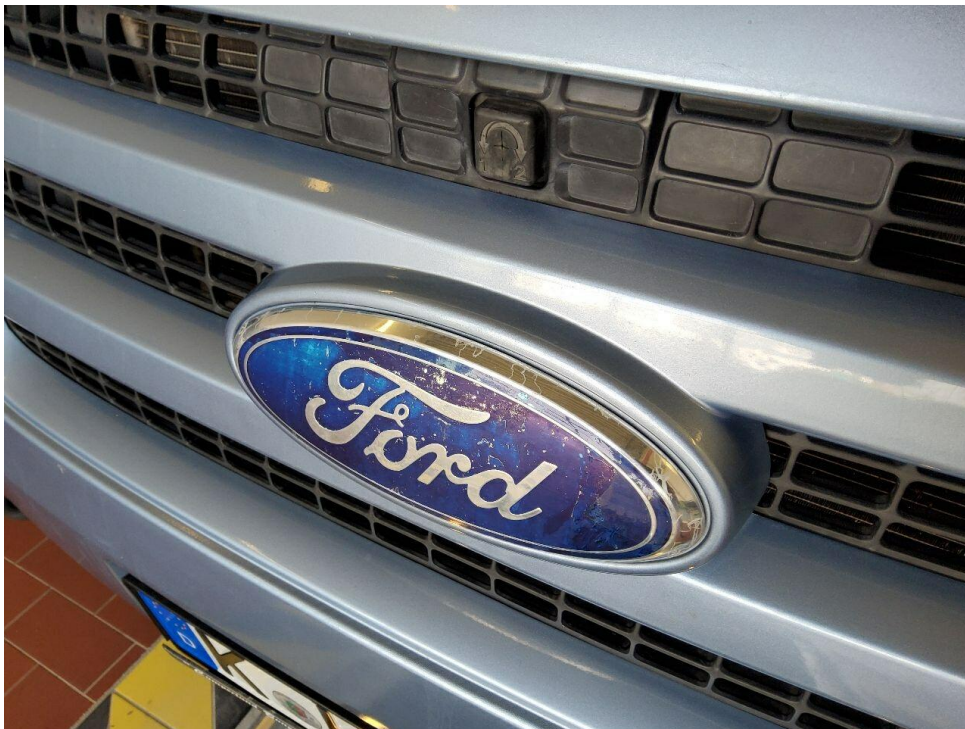
Bild 24 : Fordemblem am Kühlergrill rissig
